コンクリート構造物の健全度評価
と補修システムに関する研究(
Dissertation_全文)

樫山, 好幸. コンクリート構造物の健全度評価と補修システムに関する
研究. 京都大学, 2002, 博士(工学)

コンクリート構造物の健全度評価と補修システムに
関する研究

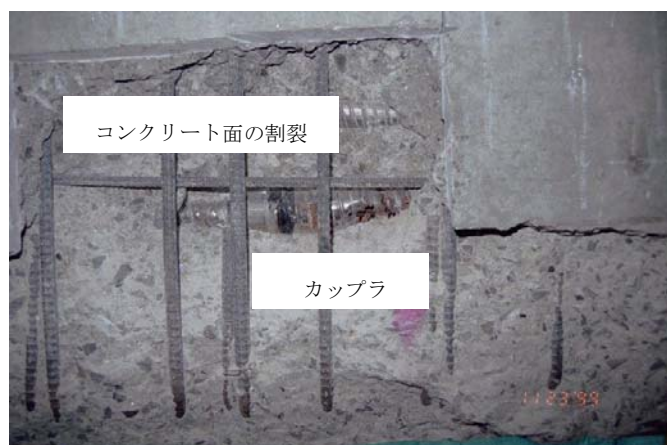
写真 4-2 浮き範囲一部除去後の状況

写真4-2に示すように、カップラシースが確認でき、カップラがシースから桁内定着側に約3cmはみ出した状態となっていた。このカップラの移動によりコンクリート

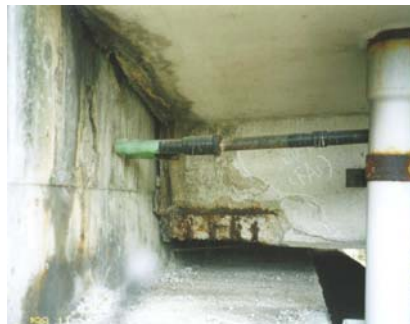
図 5-1 変状の例（はく離，浮き）

さらにコンクリート構造物の変状の要因としては、除塩不足の海砂の使用、飛来塩分・凍結防止剤による塩害、車両の重量化等に伴う疲労等が挙げられる（図 5-1）。コンクリート構造物の変状に対する対策として、脆弱化したコンクリートや塩化物イオン等、劣化因子を含んだコンクリートの除去（以下、「はつり処理」）が必要である。

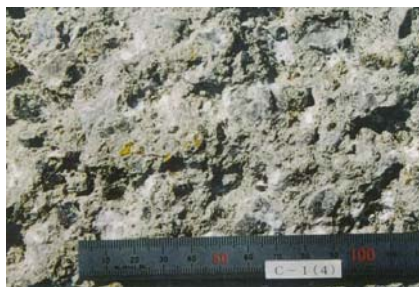
(c) D2 ブラスト工法：スチールショットブラスト 投射密度：150 kg/m²

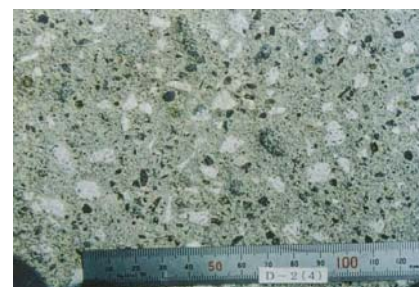
(d) **G3** W J 工法：円形揺動ノズル

水圧：150 MPa；流量：5.21/min.；エネルギー密度：3.01 kWh/m²

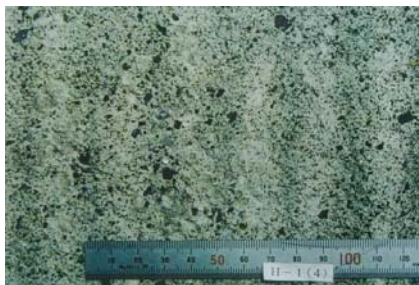
(f) **I2** W J 工法：旋回ノズル

水圧：100 MPa；流量：9.61/min.；エネルギー密度：0.76 kWh/m²

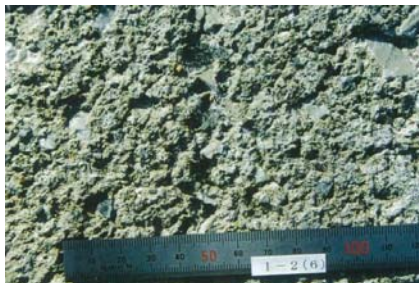
(g) **I6** W J 工法：旋回ノズル

水圧：200 MPa；流量：13.61/min.；エネルギー密度：1.51 kWh/m²

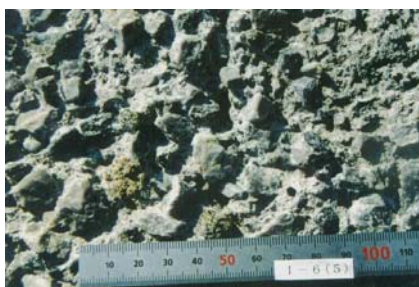
(h) **J2** WJ工法：旋回ノズル

水圧：66 MPa；流量：22.01/min.；エネルギー密度：2.20 kWh/m²

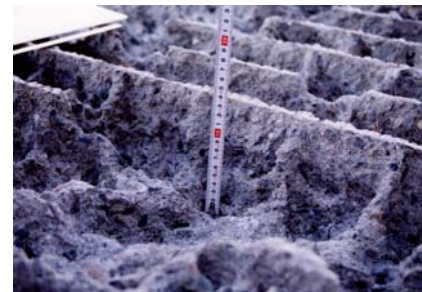
図 5-15 鉄筋の影響を受け過大なうねを生じた例

JH において、WJ 工法をコンクリート構造物の補修・補強に用いた代表的な例としては、北陸自動車道手取川橋（PC 連続ラーメン箱桁）で行われた補修・補強工事がある⁴⁾。この工事では、塩化物イオンが浸入したコンクリート断面を除去することを目的とした、WJ 工法によるはつり処理が実施されたが、はつり処理面の仕上り状態等、課題も残った。この他にも、名神高速道路石山高架橋等で PC 鋼線をはつり出すため、WJ 工法を適用した事例⁵⁾はあるが、はつり処理深さの制御、特に鉄筋下までの均一なはつり処理をコントロールすることが困難で、統一的な基準を整備するに至っていなかった。本研究の初期段階における WJ 工法の技術レベルを現すはつり処理深さが制御できていない例を図 5-15 に示す。

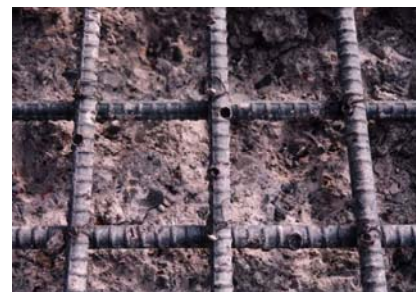
図 5-20 ブレーカによる鉄筋の損傷

処理後の試験体の状況は、鉄筋の概略位置をあらかじめ作業者に提示したにもかかわらず、鉄筋には図 5-20 に示すようなブレーカのノミの打撃による損傷がいたるところに見られたほか、処理面ではひび割れや小規模な浮きが確認された。

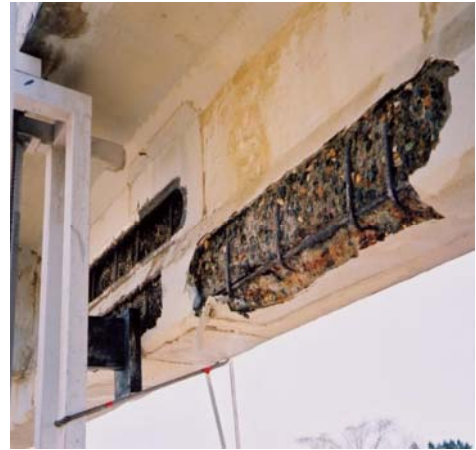
図 5-27 はつり処理面の状態

はつり処理後の桁の状態を図 5-27 に示す。処理面は、試験体による場合と同様、深さ制御されたものであることを確認した。本工法は、桁の形状に合せた連続施工を可能にするシステムの開発により、現場に適用可能である。

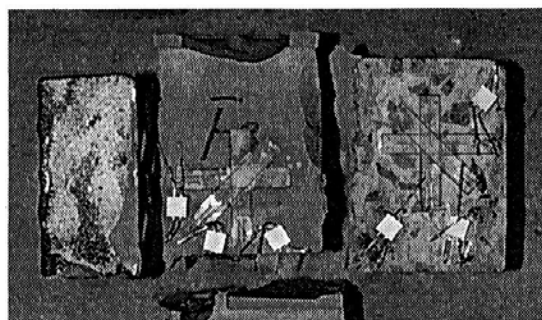
写真 7-5 付着せん断強度試験
対コンクリート面・対縞鋼板面の破壊状況

供試体タイプⅢは、実際の施工断面を想定した縞鋼板とコンクリートに挟まれた状態での付着せん断強度を求めたものである（写真 7-5）。28 日強度で目標値の 2.5 N/mm^2 に達していないのは充填材[E]、コンクリートの界面で破断したのは充填材[B]である。その他の充填材はすべて鋼板面で破断しており、その付着せん断強度も $3.53 \sim 5.68 \text{ N/mm}^2$ の範囲にあった。

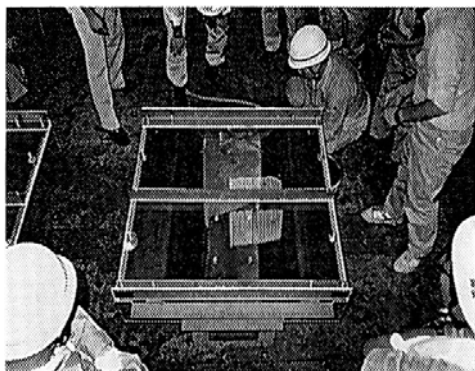
写真 7-8 ハンチ部供試体 充填状況

ハンチ部供試体（図 7-11(b)、写真 7-8）においても、大型供試体とほぼ同様の状態での施工となった。充填材[G]は、大型供試体の場合と同様の理由により、セルフレベリング性がない状態で、注入圧が上がらない場合でもアクリル板が押し上げられ、たわみが生じていた。また、注入量が多いためか発熱（90℃）

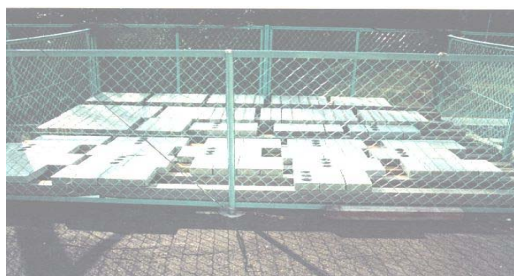
写真 9-1 試験体暴露状況

JH四国支社では、平成6年度に塩害・中性化を対象にひび割れ追従性を付加した防食材の要求性能（表9-1）を明示した公募を実施した。応募した8社から提示された防食材の評価の後、要求性能を満足する8仕様を用いて橋脚4本を対象に試験塗装を実施、同時に同塗装仕様の試験体を作成して（試験体のみの仕様として別途2社参加）、浦戸料金所内に暴露を開始した（写真9-1・表9-2）。

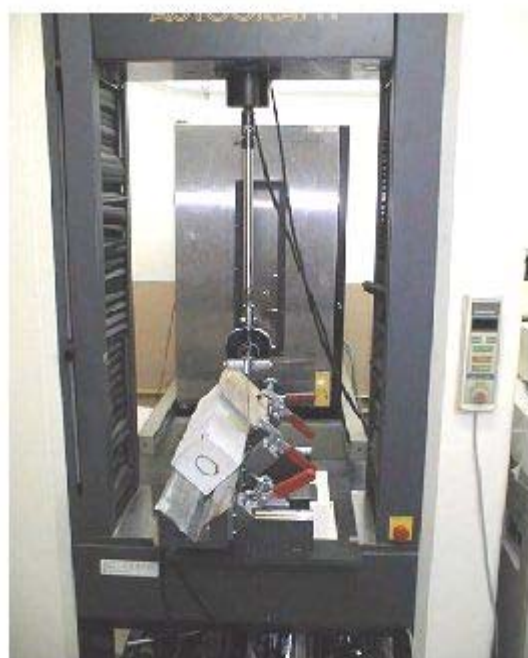
写真 9-4 見かけのはく離強さ測定状況

塗膜の補強および塗膜の試験機への取り付けを容易にするため、はく離塗膜の下面(10mm)およびカット部上面(60mm)にガムテープを貼りはく離塗膜(10mm)を上下から挟み込むように固定し、はく離試験(写真9-4)を行いはく離に要した仕事量を測定した。

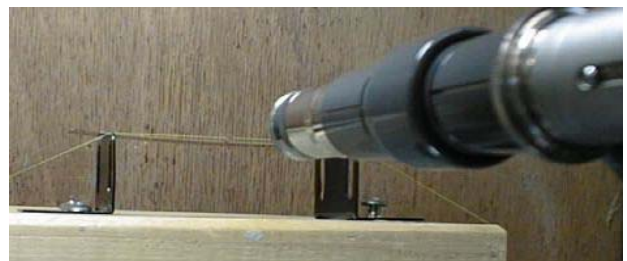
写真 9-8 読み取り顕微鏡による歪み測定

塗膜が硬化する過程で収縮等により内部応力が発生する現象を確認するため、9.4.3 (2)の燐青銅板に試料を塗装して試験体を作成し、以下に示す条件のもと試験体の歪み量を測定した（図9-7、写真9-8）。

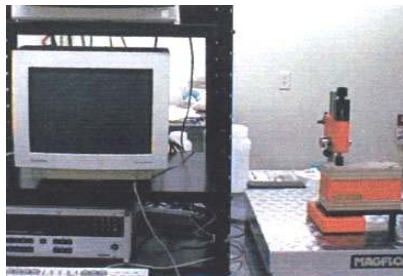
写真 9-9 表面微小硬度測定器

屋外暴露試験3年分のデータを蓄積保有している浦戸仕様で作成した試験体の養生後および促進試験後の粘弾性特性を、H100型微小硬度測定器（フィッシャースコープ社製）（写真9-9、図9-8）を用いて測定し、その粘弾性特性（表9-10）から促進試験の「浦戸大橋における暴露3年に相当する試験サイクル数」を評価した。
